# HARTIMI I PLANEVE TË KONSERVIMIT DHE GËRMIMEVE ARKEOLOGJIKE TË AMFITEATRIT ROMAK, FORUMIT BIZANTIN, TERMAVE ROMAKE DHE SHTIGJEVE URBANE NË ZONAT ARKEOLOGJIE A DHE B TË QYTETIT TË DURRËSIT

## RAPORTI I DOKUMENTIMIT

*Finali v. 1.0*

Data: Qershor 2024

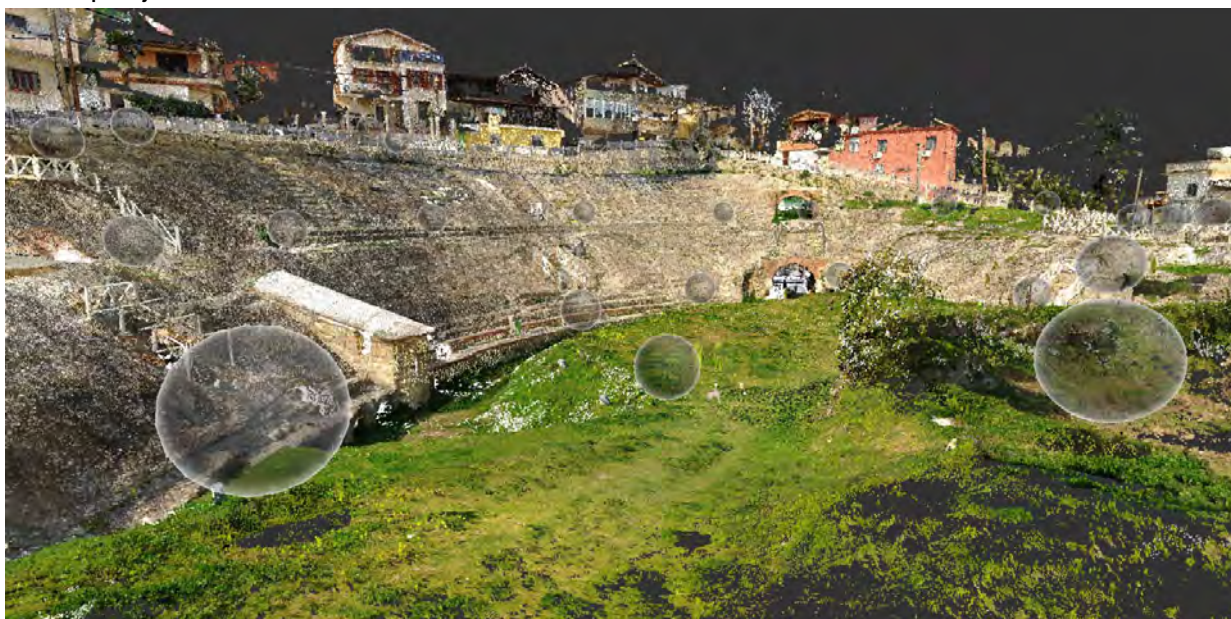
Rilevimi topografik i zonës është kryer me një stacion total Leica TM30 dhe një GPS Sokkia GRX2. Stacioni Total është përdorur për të matur pikat e kontrollit, të shpërndara me kujdes në të gjithë strukturën arkitekturore dhe për të marrë fotogrametrinë. Gjithashtu, është bërë një matje topografike shtesë me stacionin total për të lidhur rrjetin ekzistues kombëtar të nivelimit me kuotat e pikave të poligonit të ndërtuara për të gjeoreferencuar të gjitha objektet. Pikat e stacioneve janë të fiksuara në tokë me kunjë hekuri dhe të lyera me bojë të kuqe sipër. Monografitë janë të kompletuara me foto dhe një përshkrim gjeografik për të gjitha pikat e stacionit. Të gjitha pikat e referencës do të shënohen përgjithmonë për referencë në piketimet e ardhshme. Matjet e të gjitha standardeve dhe stacioneve u përdorën gjithashtu për lazer skanerin dhe përpunimin i të dhënave u krye me softuerin LEICA Geo Office 4.0 Skanimi me laser 3d është bërë me Faro Fokus M70 duke përdorur saktësi të lartë. Distanca e studimit të skanimit me laser ishte 10 metra për zonat e brendshme dhe 10-20 metra për zonat e jashtme. Dendësia e përdorur ishte jo më pak se 8 mm për zonat e brendshme dhe 12 mm metra për zonat e jashtme. Gabimi përfundimtar i regjistruar nuk është më shumë se +/- 0,3 cm për çdo skanim, dokumentacioni fotografik dixhital i subjektit që është skaner është regjistruar gjithashtu për t'u lidhur me modelin gjeometrik. Përpunimi i të dhënave është bërë me softuerin Px4D. Rezultatet e të gjitha materialeve të marra të përshkruara janë përdorur për krijimin e një modeli 3D pikë-re për të tre vendet arkeologjike, ortofotot, planet dhe prerjet/seksionet e monumenteve.

Figure 4 - Modeli 3d në Point Cloud i Amfiteatrit- Pamje e Përgjithshme

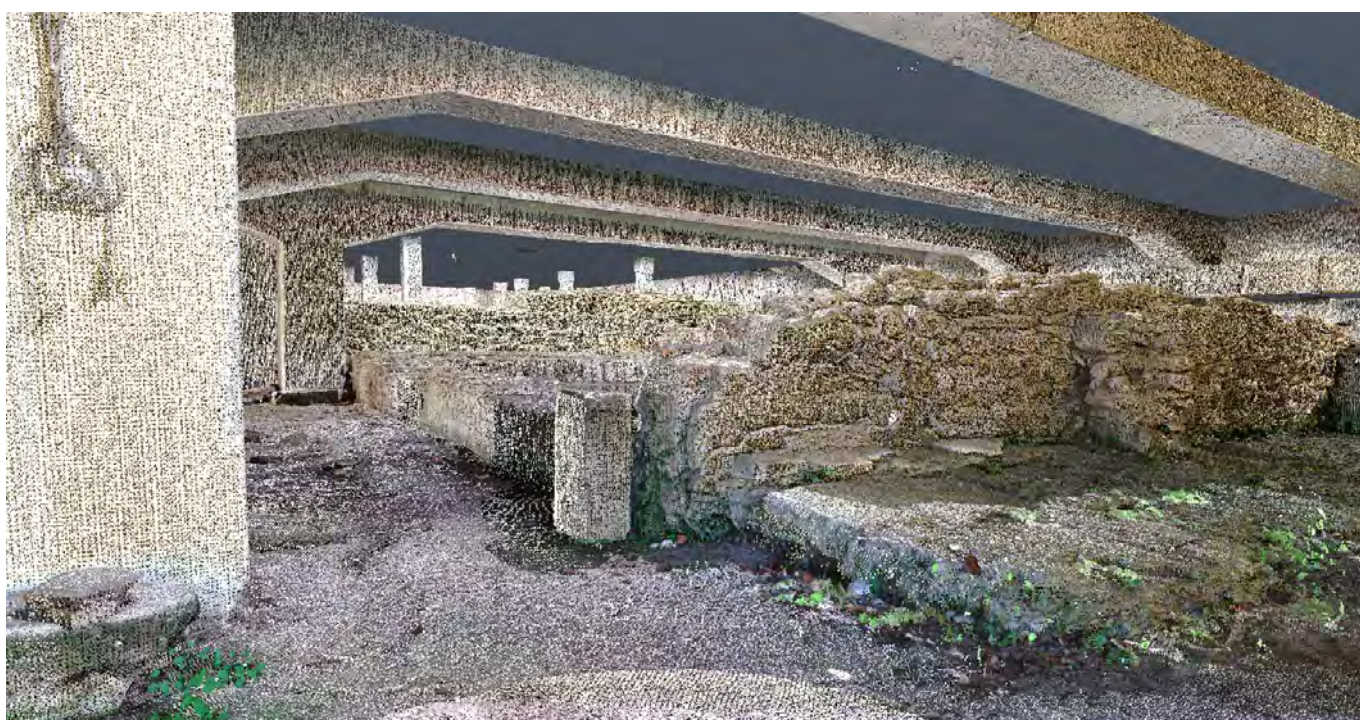
Figure 6 - Modeli 3d në Point Cloud i Termave Romake

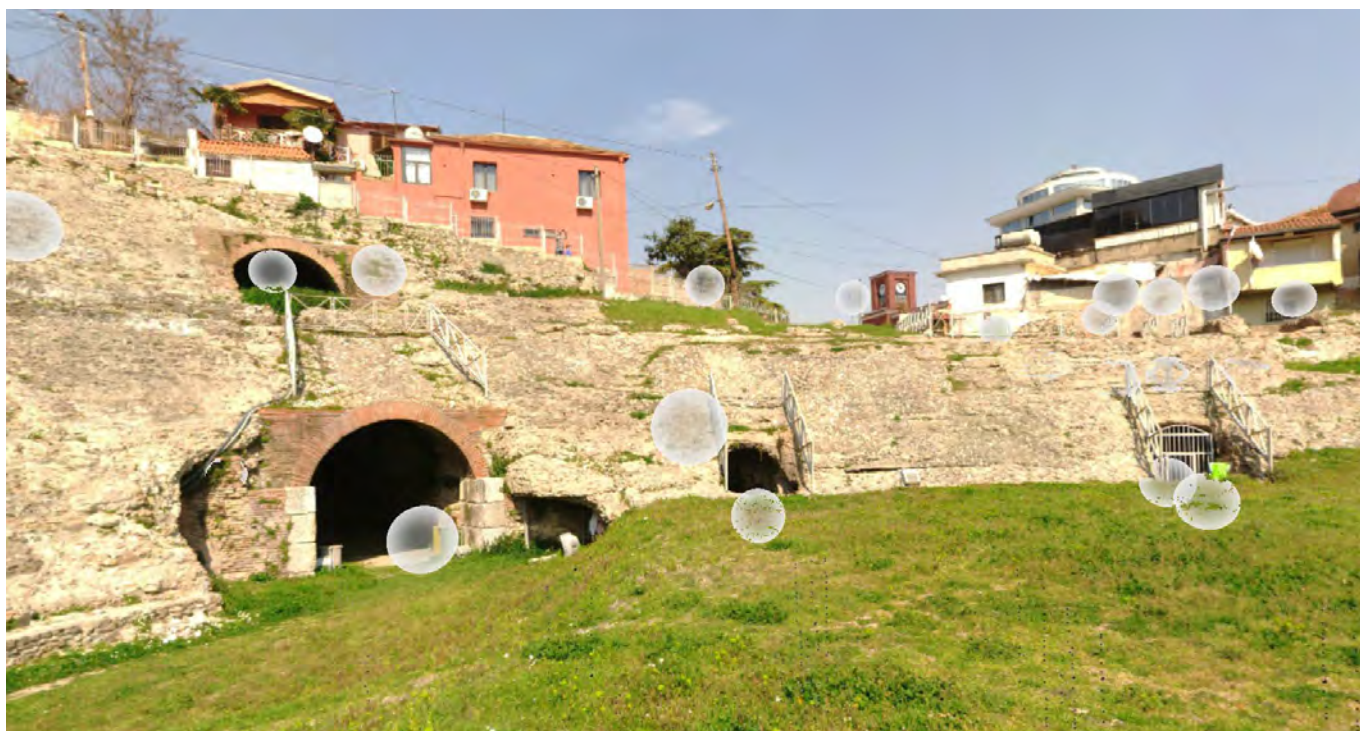
*Figure 8 - Fotografi 3D të kryera nga Lazer Skaneri në Amfiteatër- Pamje e përgjithshme*

Meqenëse lazer skaneri i përdorur për sondazhin ka një aparat fotografik dixhital të integruar, një studim i plotë fotografik i ndërtesave dhe zonës përreth saj është i disponueshëm në Recap me modelin e resë me pikat 3d.

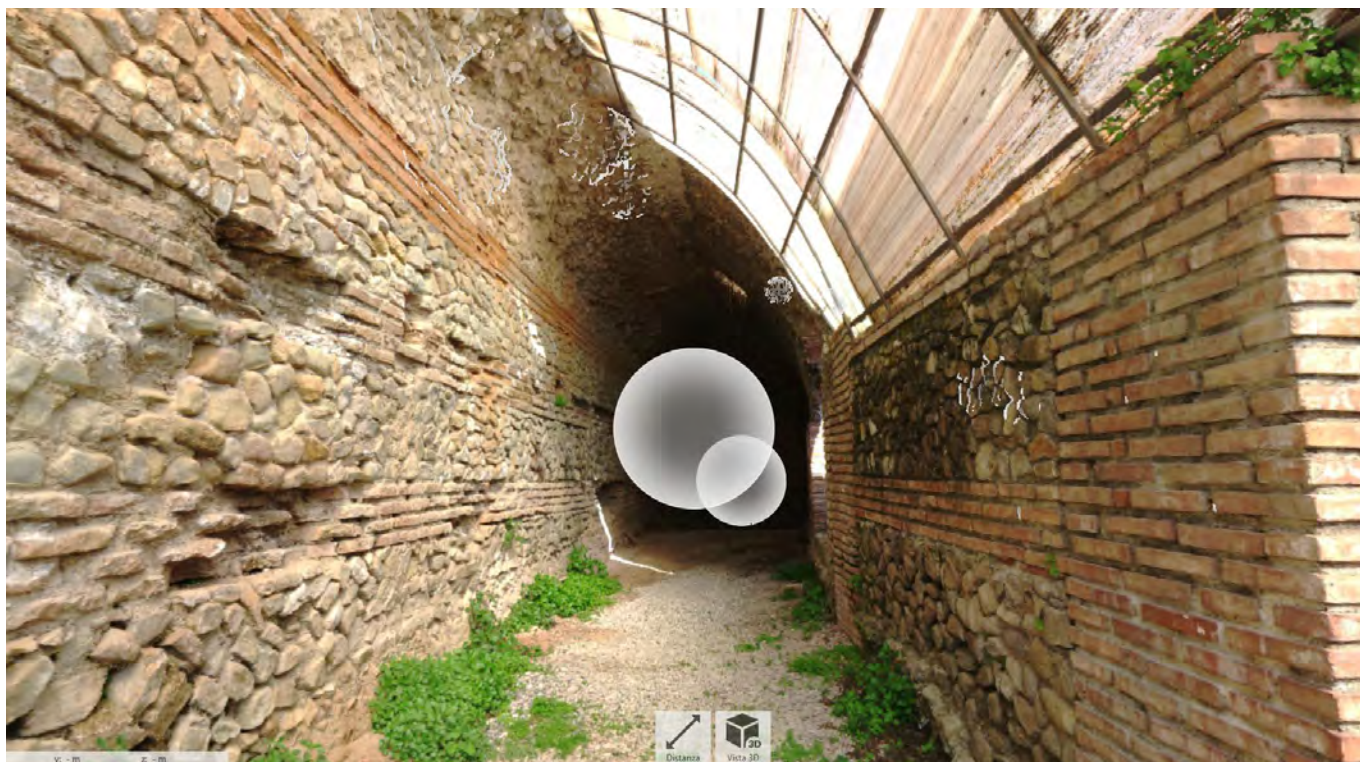
Figure 9 - Fotografi 3D të kryera nga Lazer Skaneri në Amfiteatrë - Pamje e brendshme e njëjës prej Galerive

Gjithashtu është bërë një studim fotogrametrik me aparat fotografik dixhital bazuar në pikat e kontrollit (të marra me stacion total) dhe në kombinim me fotot e marra gjatë skanimit me lazer skaner. Ortofotot të Galerive më të rëndësishme të amfiteatrit janë krijuar me rezolucion shumë të lartë.

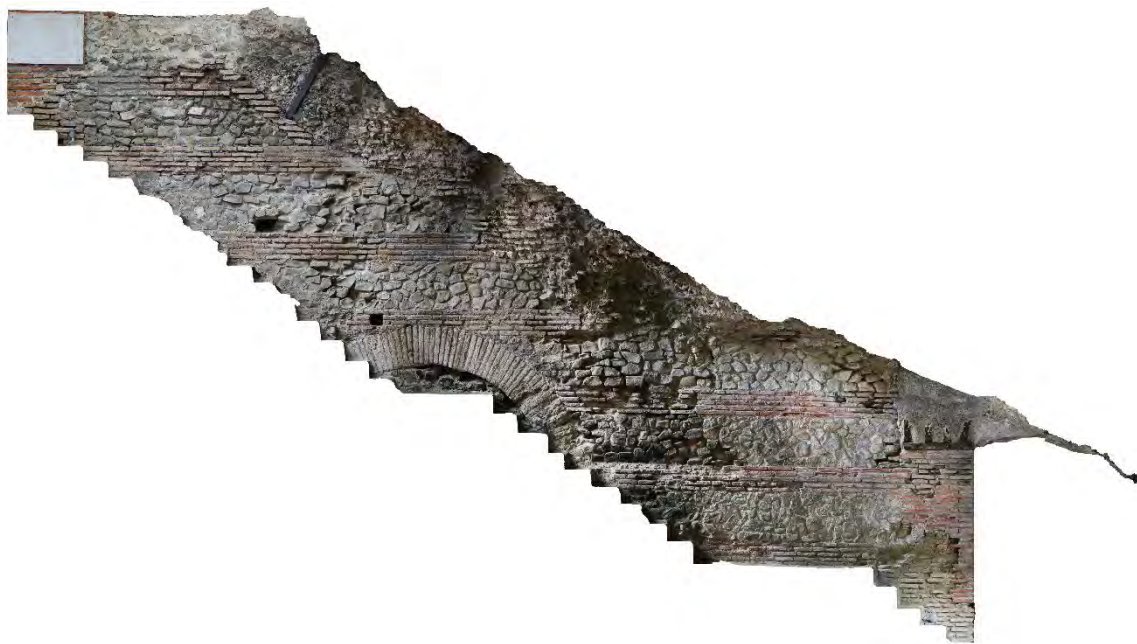
Figure 10 - HOrtofoto me rezolucion të lartë e një prej Galerive në Sektorin Perëndimor

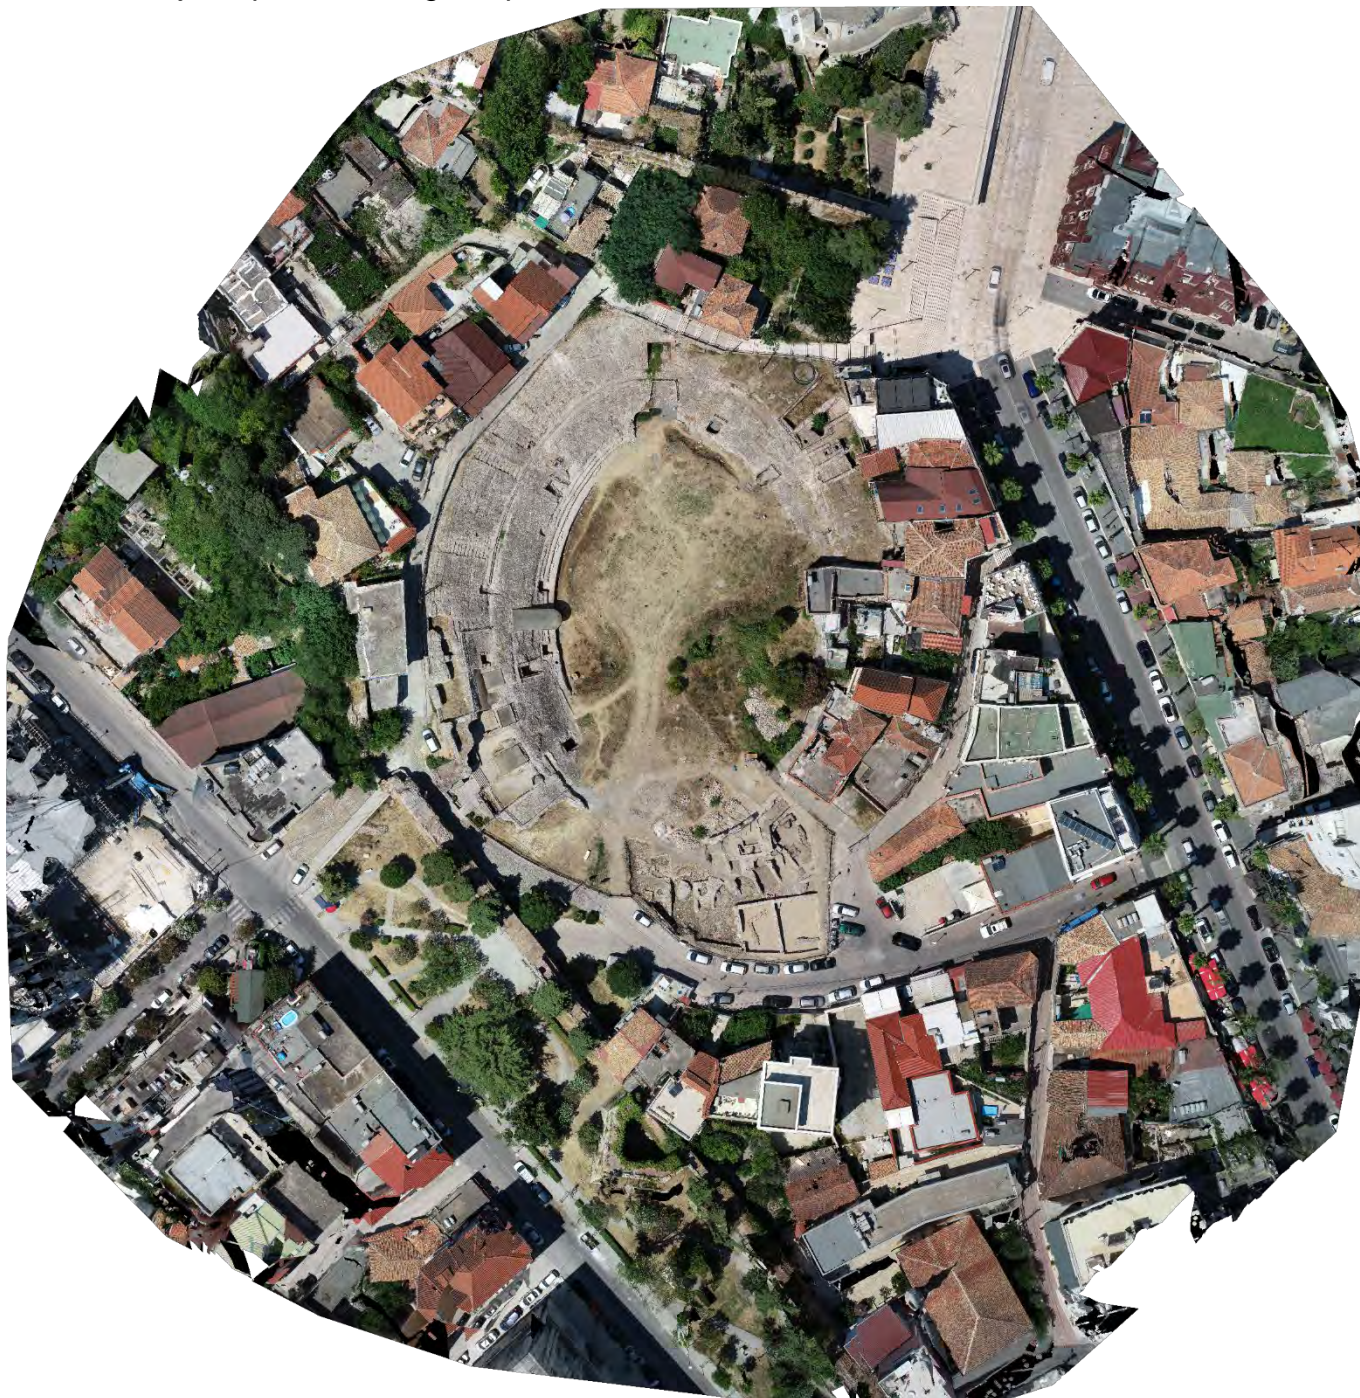
Studimi ajror i vendeve arkeologjike është bërë edhe nga droni DJI Phantom 4 RTK. Fluturimi i dronit është bërë në orën 13-14 (pasdite) me lartësi maksimale të dronit 40 m. Hijezimi është minimal. Moti ka qenë shumë i mirë. Gjatë orarit të fluturimeve nuk ka pasur re dhe shpejtësia e erës ka qenë shumë e ulët. Lagështia e ajrit ishte gjithashtu në parametra minimale (muaji korrik ka lagështi minimale). Përpunimi i të dhënave u krye me softuerin Faro Scene 6 dhe u krijuan Orthofotot Ajrore për secilin nga faqet.

Figure 14 - Ortofoto Ajrore e Amfiteatrit

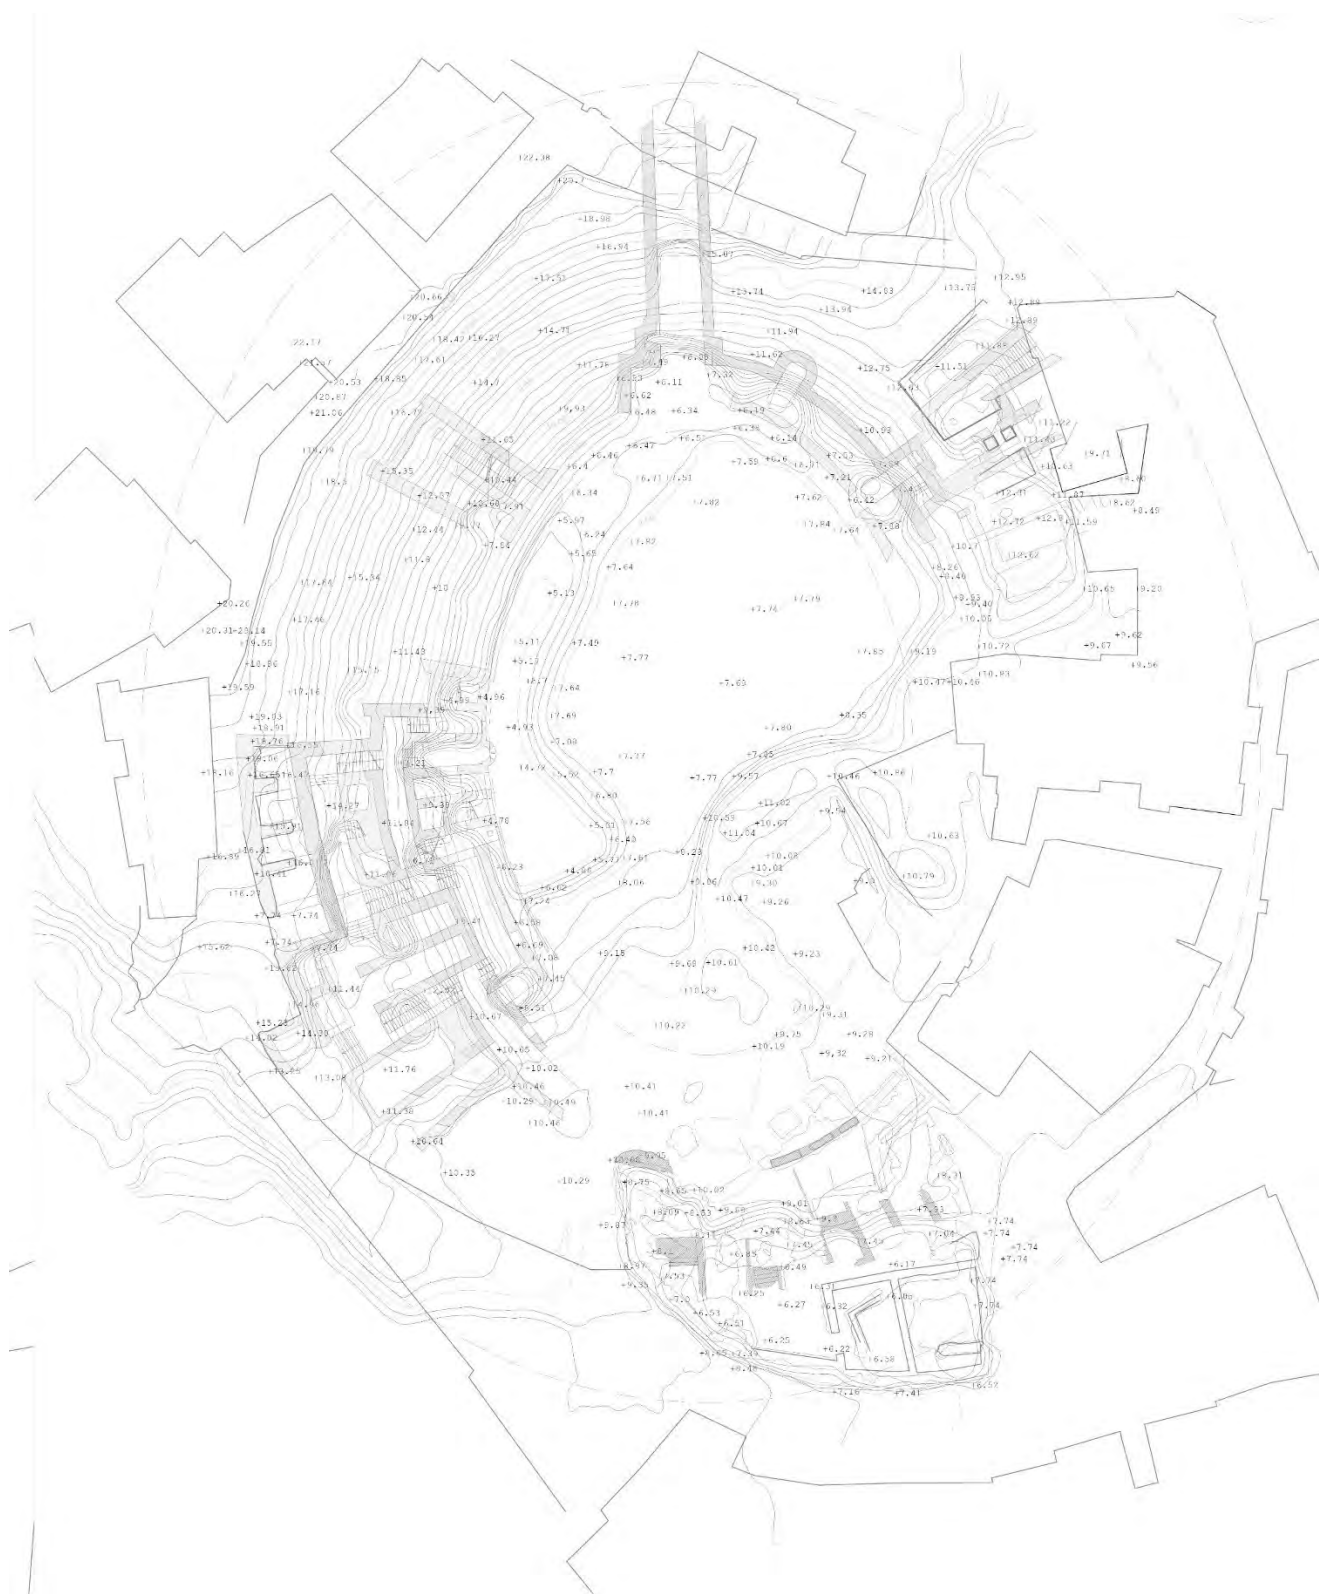
Rielvimi i zonave arkeologjike është krijuar në bayë të ortofotos dhe Modelit në 3d Point Cloud. Modeli 3d model është përdorur veçanërisht për zonat e brendshme të Amfiteatrit dhe yona e Termave Romake brenda Pallatit të Kulturës, të dyja jo vizibël nga rielvimi ajror.

Figure 16 - Plani i Amfiteatrit- Zonat e Brendshme

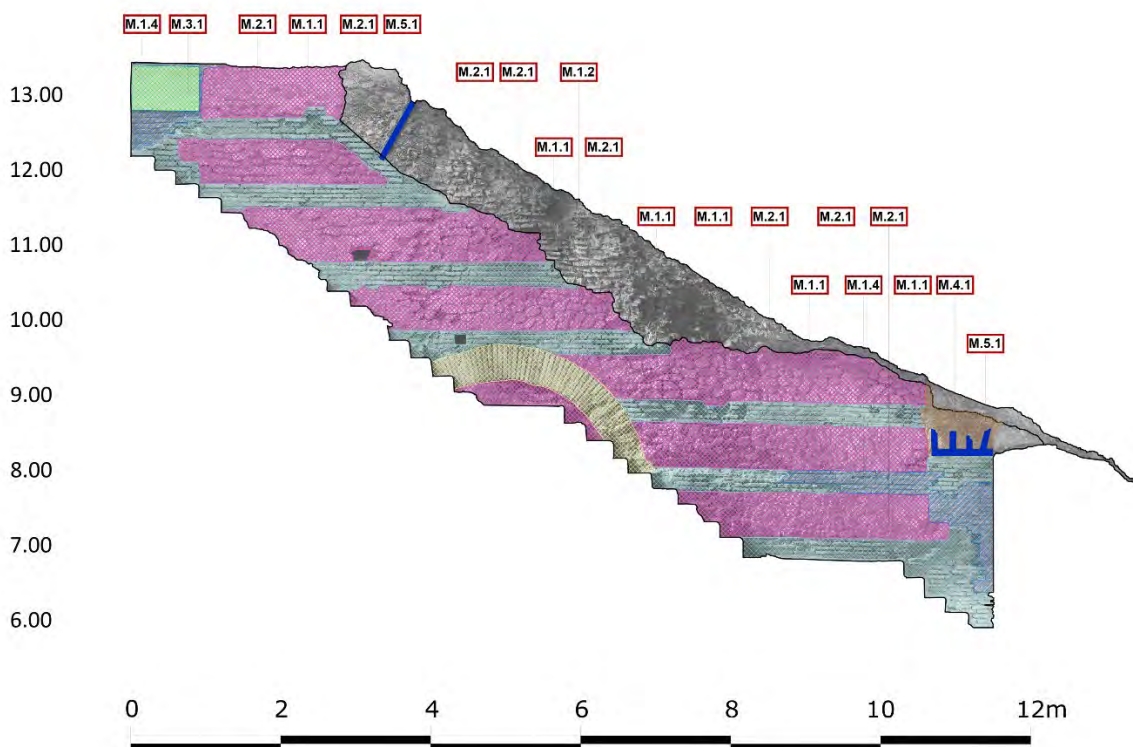
- 1- Tulla në (opus testaceum), përdoret për muraturën, me madhësi të ndryshme
- 2- Gurë për paretet e jashtëm të mureve (opus incertum)
- 3- Gurë për paretet e brendëshme të mureve (opus incertum)
- 4- Elemente guri
- 5- Opus Musivum (pllaka mozaiku)
- 4- Llaç
- 6- Metal
- 7- Plastikë
- 8- Suva e lyer (Afresk)

Figure 30 - Harta e Materialeve, Amfiteatri

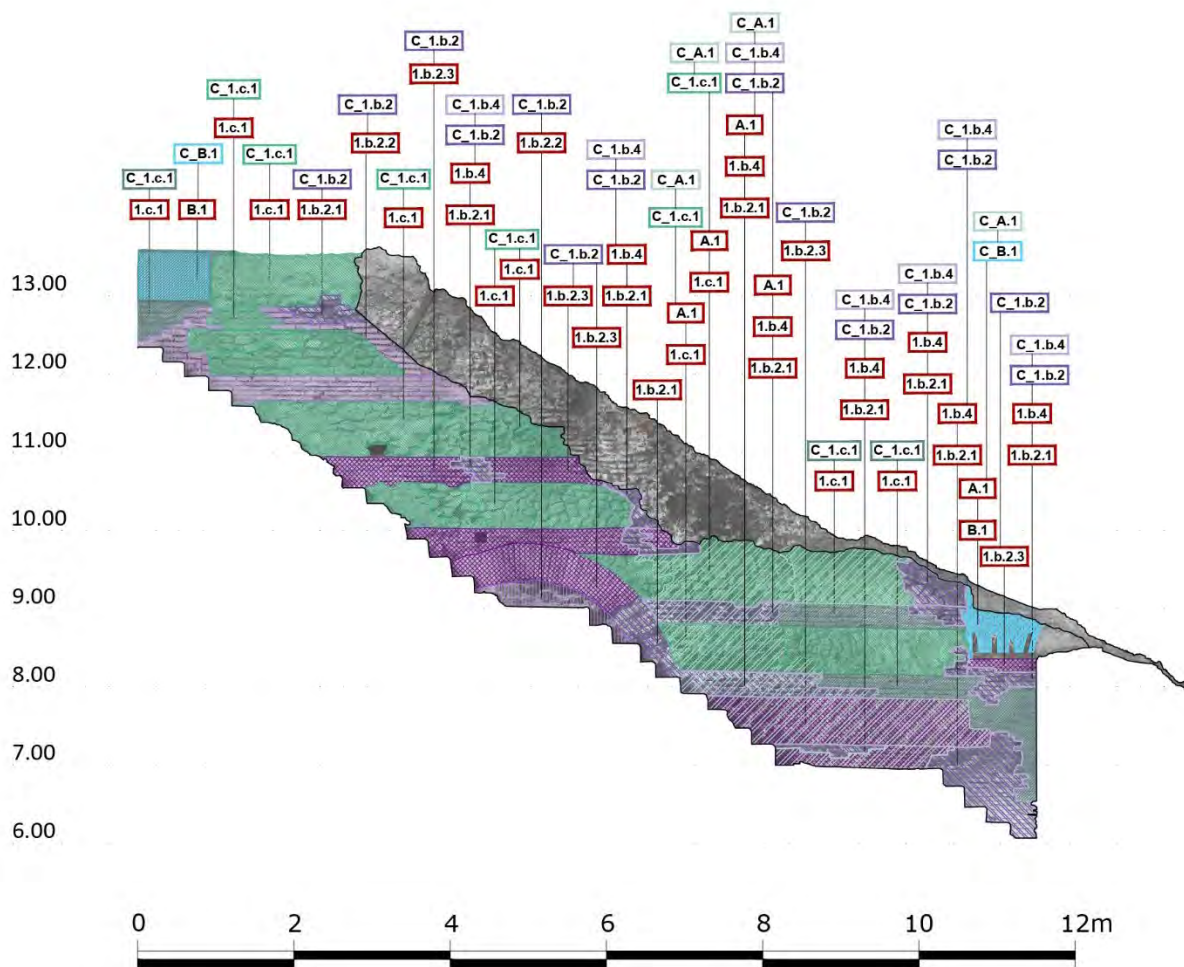
Figure 31 - Harta e Degradimeve Amfiteatri

“Paraqitja grafike e degradimeve” bashkëngjitur këtij raporti detajon degradimin e identifikuar në strukturat e Amfiteatrit.

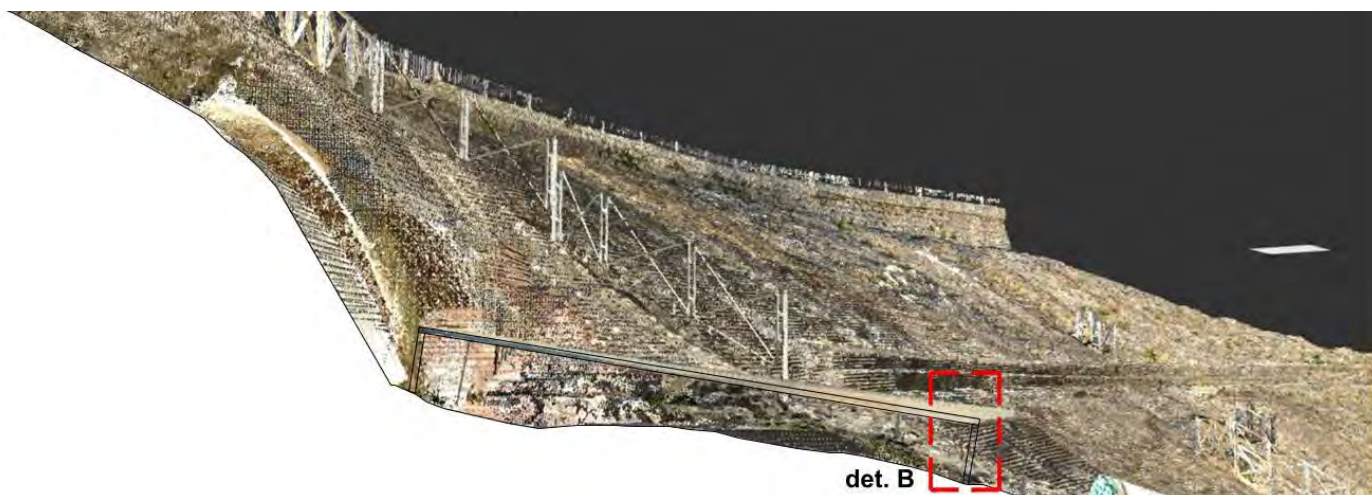
Për strehën që mbron nivelet e poshtme më afër hyrjes është planifikuar heqja e elementit mbulues duke e prerë në lidhjen me mbështetëset vertikale. Katër mbështetëset vertikale do të mbeten ashtu siç janë, të fiksuara në monument. Një strehë e re mund t'u ngjitet atyre.

Figure 49 - Pamje e strehës që mbron nivelet më të ulëta më afër hyrjes

Figure 50 - Detaje e pamjes së strehës që mbron nivelet e poshtme më afër

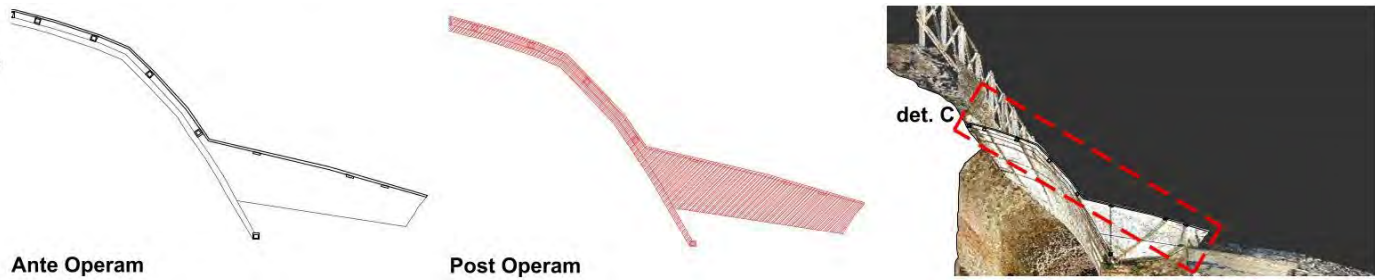
Streha që aktualisht mbulon pjesën e parë të galerisë horizontale pranë hyrjes do të hiqet tërësisht. Kjo strehë është në gjendje të keqe dhe mund të konsiderohet një element i panevojshëm. Funkzioni i tij është vetëm të sigurojë mbrojtje nga shiu dhe dielli duke zgjeruar galerinë historike të muraturës. Prandaj preferohet të vazhdohet me çmontimin e tij pa e zëvendësuar.

Figure 51 - Detaj dhe pamje e strehës që aktualisht mbulon pjesën e parë të galerisë horizontale pranë hyrjes

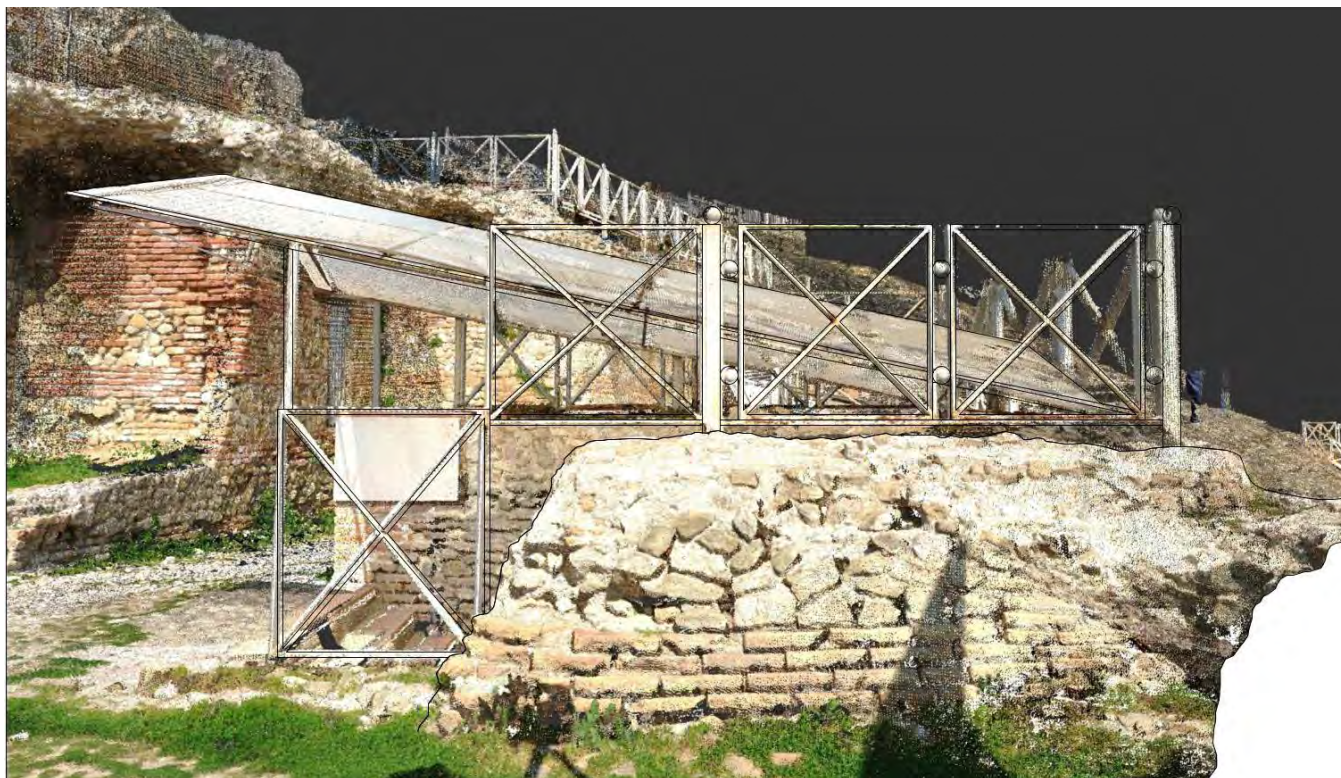
e fiksuar aktualisht në krye të shtyllave vertikale, të pranishme vetëm për arsye estetike, padyshim mund të hiqen nëse nuk përputhen me stilin e ri të projektit.

Figure 55 - Pamje e strehës që mbron pjesën e parë të galerisë horizontale pranë hyrjes
