# RELACION

**PROJEKT RESTAURIMI MANASTIRI I KRYEENGJËJVE NË DERVICIAN  
GJIROKASTËR**

**SPECIFIKIME TEKNIKE**

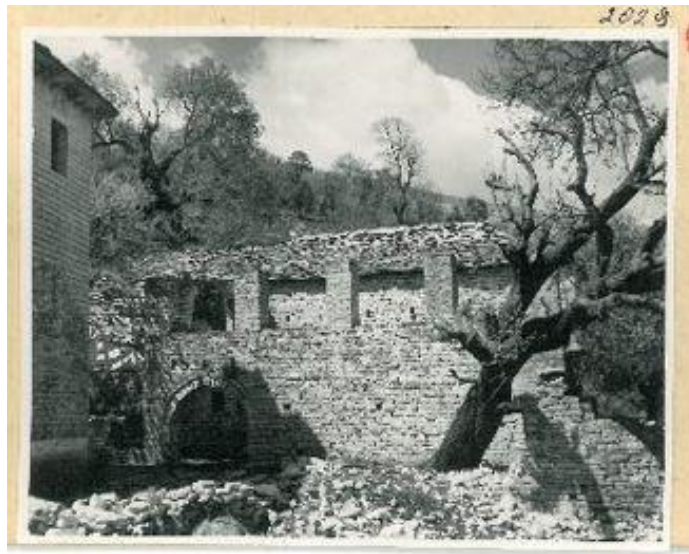
*Figure 4. Pamje nga konaku perëndimorë*

Në konakun perëndimor, patologjitë janë edhe më të theksuara. Në pjesën lindore të tij vihet re një ndërhyrje e vonë, e cila ruan konturimin e muraturës në këtë segment, ndërsa në pjesët ngjitur muratura është tërësisht e rrënuar. Në pothuajse të gjithë perimetrimin evidentohen humbje të elementeve të muraturës dhe devijime nga vertikaliteti. Muratura ekzistuese paraqet humbje të llaçit lidhës, si dhe degradim të brezave të drurit.

Dyshemetë e katit të parë janë zhdukur plotësisht, së bashku me trarët mbajtës. Nga vëzhgimi në terren rezulton se edhe dyshemetë e katit përdehe kanë pësuar humbje të rrasave të gurit. Shkallët e drurit janë zhdukur për shkak të kolapsit të objektit, ndërsa ato prej guri kërkojnë restaurim dhe zëvendësim të elementeve të dëmtuara.

Kolonat e gurit janë dëmtuar rëndë dhe kërkojnë rindërtim. Për shkak të patologjive të përhapura në muraturë, si humbja e vertikalitetit dhe e materialit lidhës, këto probleme reflektohen edhe në elementët e dyerve dhe dritareve, ku arkitrarët dhe pjesët prej druri janë dëmtuar ose zhdukur plotësisht. Gjithashtu, evidentohen dëmtime të theksuara në qemere.

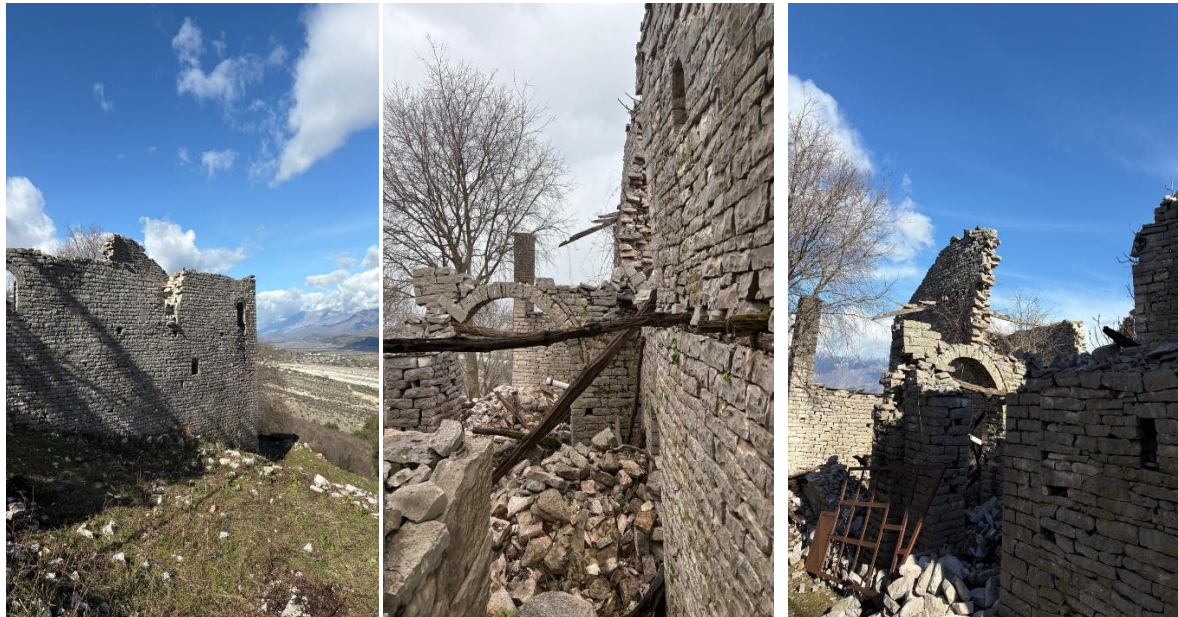
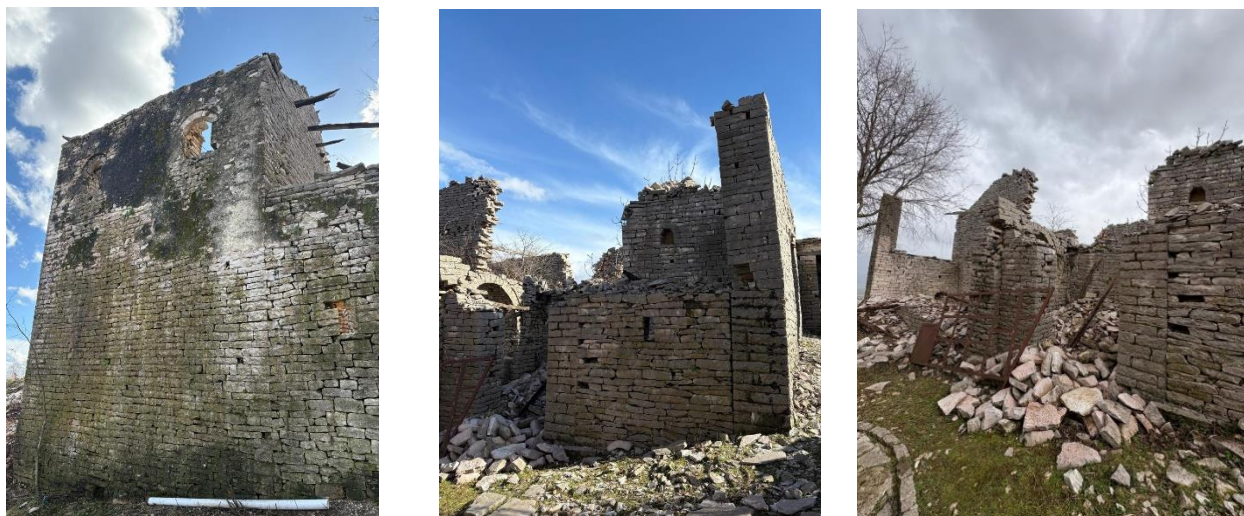
*Figure 5. Foto nga konaku lindor*

Për sa i përket konakut lindor, që në hyrje të objektit vihet re mungesa e strehës së portës hyrëse; në vend të saj janë vendosur rrasë guri mbi muraturën dhe qemerin e portës. Muri perëndimor është relativisht në gjendje më të mirë në krahasim me pjesën tjetër të objektit, megjithatë paraqet patologji të theksuara, si çarje dhe humbje të llaçit lidhës për shkak të amortizimit nga koha dhe mungesa e mirëmbajtjes.

Muri verior i konakut është rrënuar dhe degraduar në masën rreth 80%, ndërsa muratura e mbetur ka

humbur vertikalitetin dhe materialin lidhës. Muret e fasadave lindore dhe jugore janë në gjendje disi më të mirë, por edhe këtu evidentohen patologji të theksuara, si humbja e elementeve të muraturës, devijime nga vertikaliteti, si dhe dëmtim e kalbje të brezave të drurit.

Në pjesën e brendshme të konakut vërehen të njëjtat problematika: devijime të muraturës nga vertikaliteti, mungesë e llaçit lidhës dhe degradim i brezave të drurit. Gjithashtu konstatohet dëmtim i qemereve dhe prani e bimësisë së lartë dhe të ulët. Dyshemetë janë shembur, së bashku me trarët mbajtës.

Nga verifikimi në terren rezulton se konaku paraqitet pa çati, pasi kjo e fundit është shembur plotësisht dhe nuk ruhen elemente të saj konstruktive. Mungesa e mbulesës ka ekspozuar muraturat dhe hapësirat e brendshme ndaj veprimit të drejtpërdrejtë të faktorëve atmosferikë, duke përshpejtuar proceset e degradimit të objektit.

Për të siguruar mbrojtjen dhe ruajtjen e ndërtesës, propozohet rindërtimi i plotë i çatisë, duke u bazuar në
